2.7 Tauwasserbildung an Außenwandecken

2.8 Wärmebrücken

10.2.2 Undichte Luftdichtheitsschicht bei der Sanierung eines Fertighauses

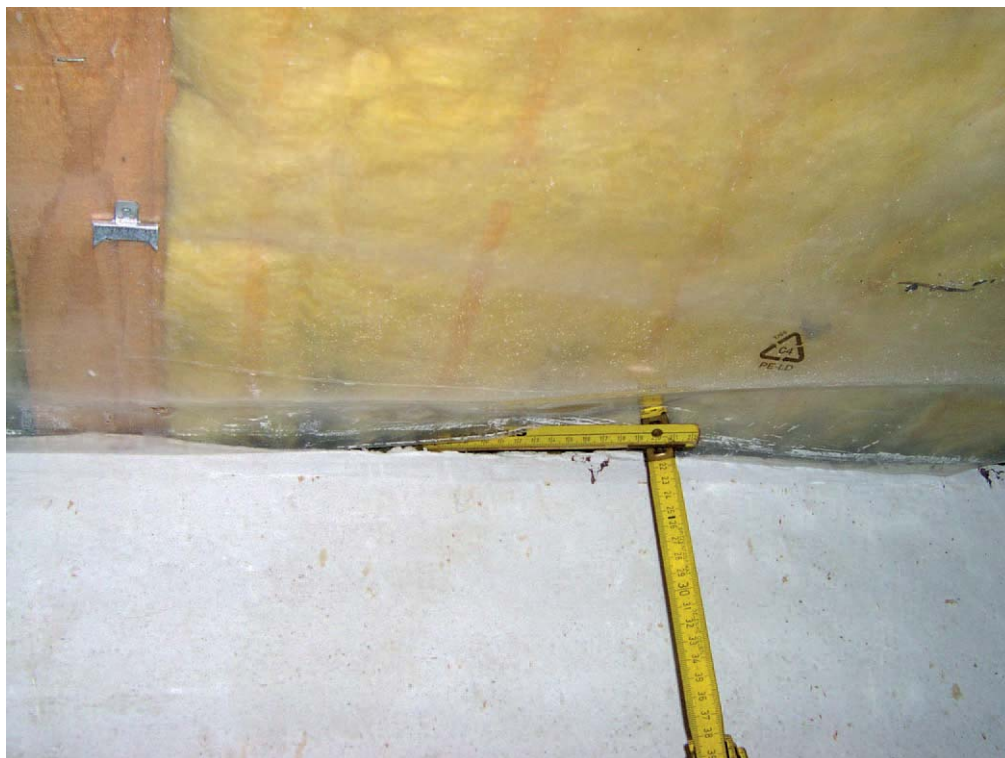
Abb. 10.20: Der Wandanschluss der Luftdichtheitsschicht war nicht dicht ausgeführt worden

Die Luftdichtheitsschicht muss sowohl an Überlappungsstellen als auch an Durchdringungen oder Anschlüssen an Wände, Fenster oder andere Bauteile luftdicht ausgebildet werden. Hierfür sind entweder mechanische Hilfsmittel (Latten und Dichtungsprofile) oder Klebebänder oder spezielle Kleber erforderlich. Die Herstellung dieser Anschlüsse muss geprüft oder überwacht werden. Diese Überprüfung muss vor Fertigstellung der Wand- bzw. Deckenbekleidung erfolgen, da ansonsten die Luftdichtheitsschicht nicht mehr einsehbar ist. Zur Unterstützung der Prüfung kann eine Blower-Door-Messung durchgeführt werden, durch die sich Undichtheiten einfach feststellen lassen.

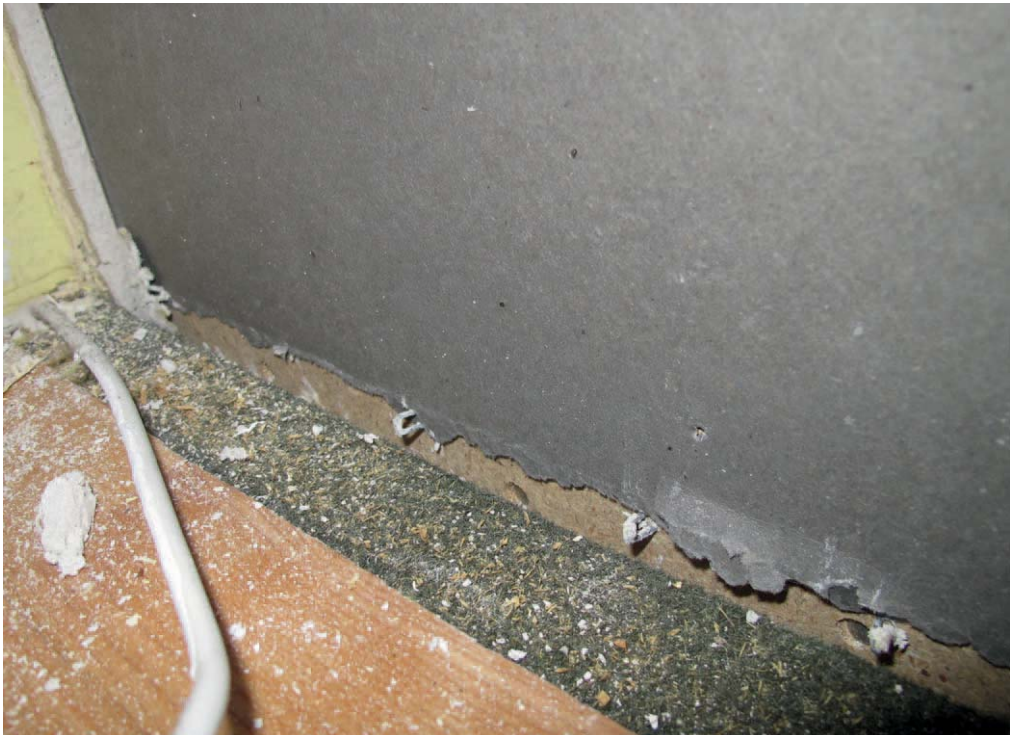
Nach Fertigstellung der Umbaumaßnahmen stellte man fest, dass in der Heizperiode an der Außenseite der Rollladenkästen an der Unterseite Tropfenbildungen auftraten und zu Verfärbungen an den Fenstern führten.

- An der Innenseite der Außenwände lag eine Papplage vor, welche prinzipiell als luftdichte Schicht geeignet war.
- An den Anschlüssen zur Balkontür endete die schwarzgraue Pappe neben der vertikalen Kante in der Leibung. Ein luftdichter Anschluss an die Balkontür war nicht vorhanden.
- An der Unterkante der Wand war die schwarzgraue Pappe bis zur Oberkante des Fußbodens herunter geführt worden und endete dort. Eine luftdichte Ausbildung des Fußbodenanschlusses an die Außenwand lag nicht vor.

Abb. 10.21: Die Luftdichtheitsschicht war am Fußbodenanschluss nicht luftdicht ausgeführt

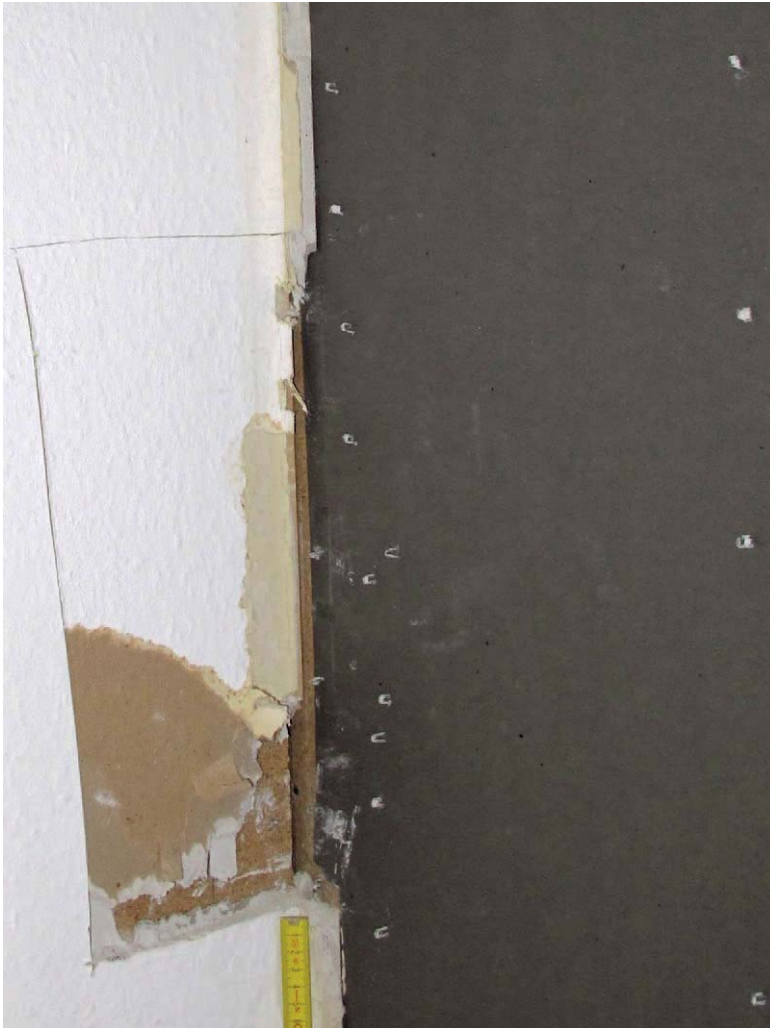
- An der Oberkante der Wand endete die schwarzgraue Pappe unterhalb des Rollladenkastens. Eine luftdichte Ausbildung des Anschlusses an die Rollladenkästen und die Decke lag nicht vor.
- Am Anschluss der schwarzgrauen Pappe zu den Innenwänden zeigte sich, dass die Pappe neben dem Innenwandanschluss endete. Die Pappe lief am Innenwandanschluss nicht durch. Eine luftdichte Ausbildung des Innenwandanschlusses an die Außenwand lag nicht vor.

Abb. 10.22: Die Luftdichtheitsschicht war am Innenwandanschluss nicht luftdicht weitergeführt worden

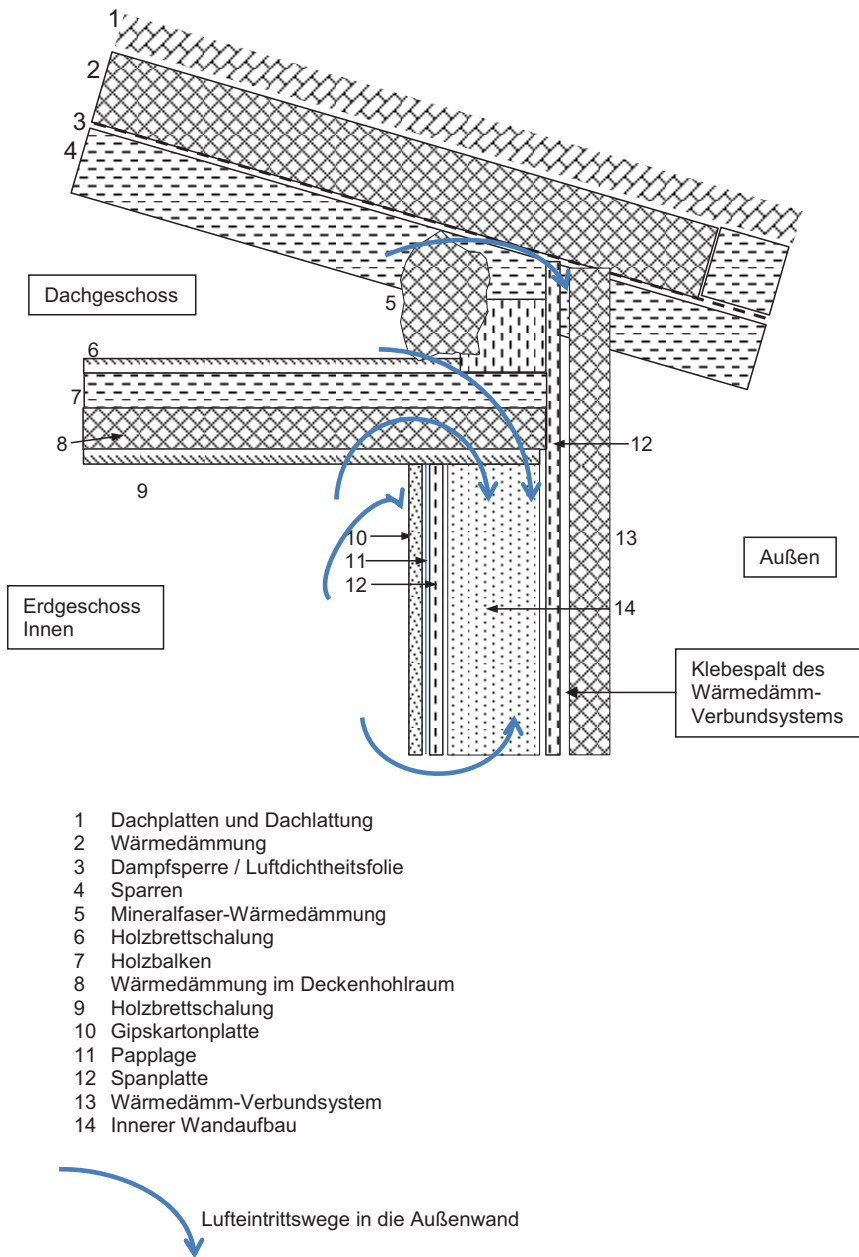
Abb. 10.23: Lufteintrittswege in die Holzständer-Außenwand (schematische Skizze, ohne Maßstab)

Zusammenfassend zeigte sich, dass die schwarzgraue Pappe in der Fläche durchgehend ausgeführt worden war. Ringsum an allen Anschlüssen endete die schwarzgraue Pappe jedoch an
