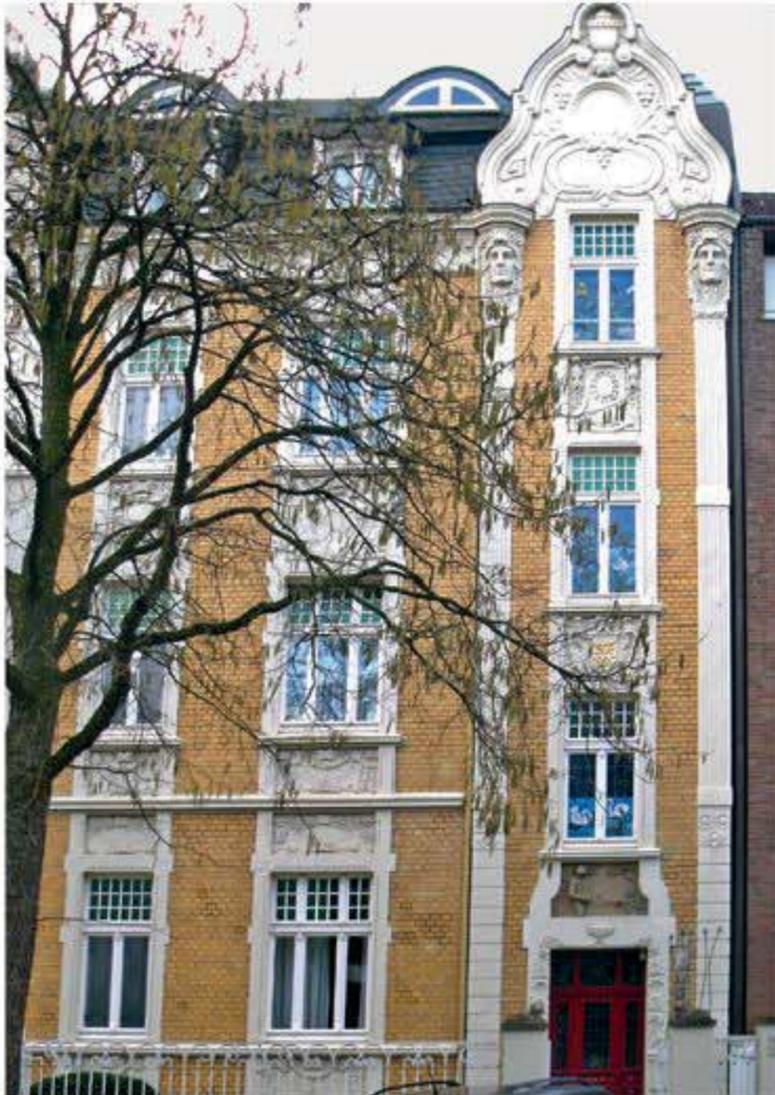
Abb. 1.2: Denkmalgeschütztes Stadthaus in Münster um 1900

Erhaltene Stadthäuser (siehe [Abb. 1.2](#)) sind nur in den seltensten Fällen in Fachwerkbauweise errichtet worden; die meisten noch stehenden Bauten sind aus der Zeit ab 1880. Es handelt sich um Häuser in Massivbauweise mit relativ dicken Außenwänden aus Vollziegeln, die sich oft etagenweise verjüngen. Das Steinformat kann lokal variieren, am bekanntesten ist das Hoffmannsche Reichsformat (25 × 12 × 6,5 cm). Bedingt durch die massiven Außenmauern von 65 bis 40 cm (kleinere Wandquerschnitte gibt es nur bei Dachgiebeln und auskragenden Erkern) haben diese Häuser einen guten Schallschutz und akzeptable Wärmedämmwerte, die allerdings nicht der EnEV entsprechen.

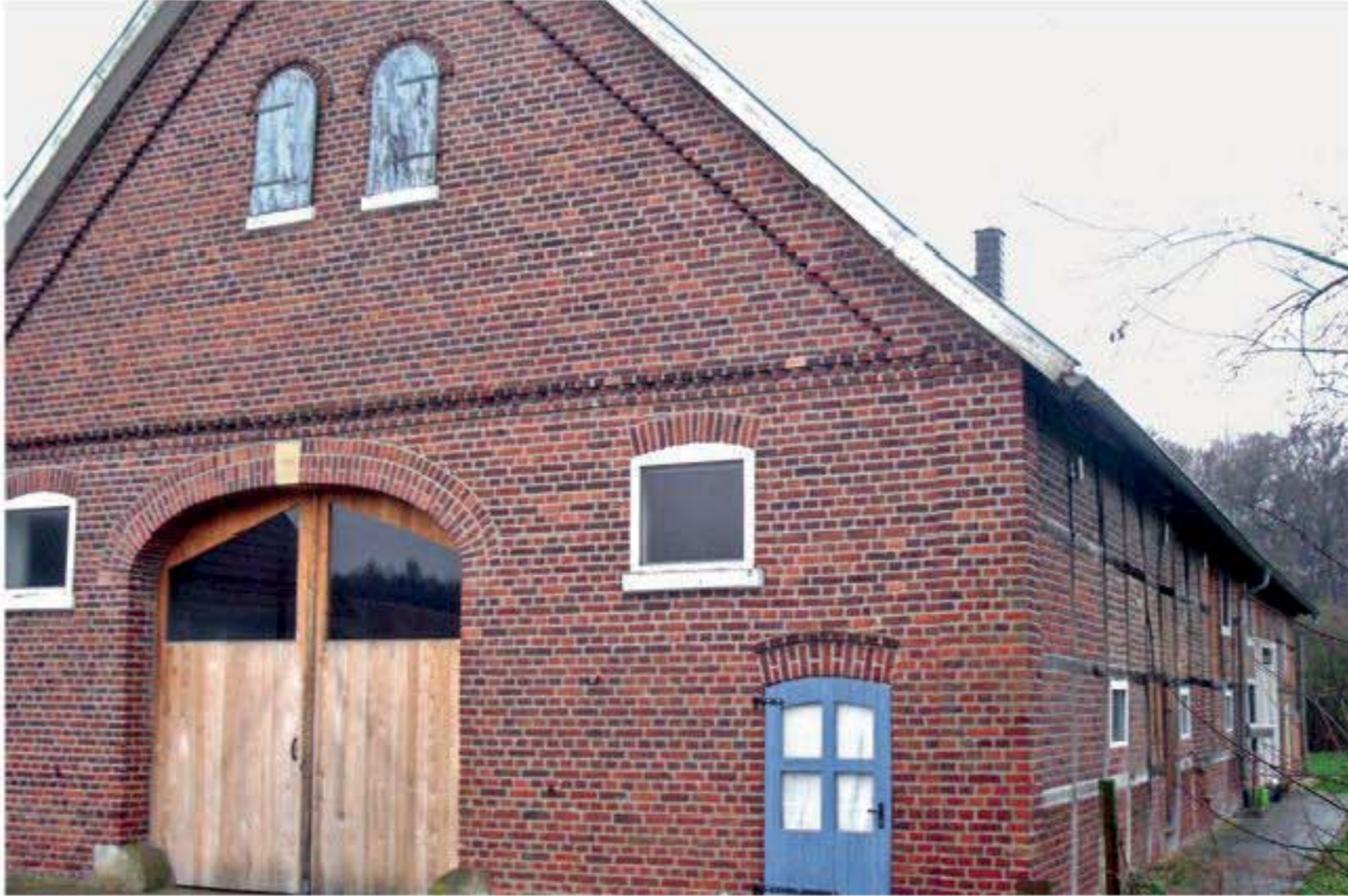
Abb. 1.3: Beispiel für eine Mischbauweise aus Fachwerk- (Hausseite) und Massivbauweise (Giebel) an einem alten Bauernhaus

Daher findet man bei Bauernhäusern oft Mischkonstruktionen aus verschiedenen Baustilen an ein und demselben Gebäude (siehe [Abb. 1.3](#)). Durch unkontrollierte, oft laienhafte Änderungen und Umbauten ist die Bausubstanz teilweise in schlechtem Zustand. Die als Scheune, Strohlager oder für die Viehhaltung genutzten Bereiche sind tendenziell weniger fachgerecht ausgeführt als der Wohnbereich. Wände in ursprünglich für die Viehhaltung genutzten Bereichen sind durch Fäkalien und Urin oft substanzgeschädigt sowie nitrit- und salzbelastet.

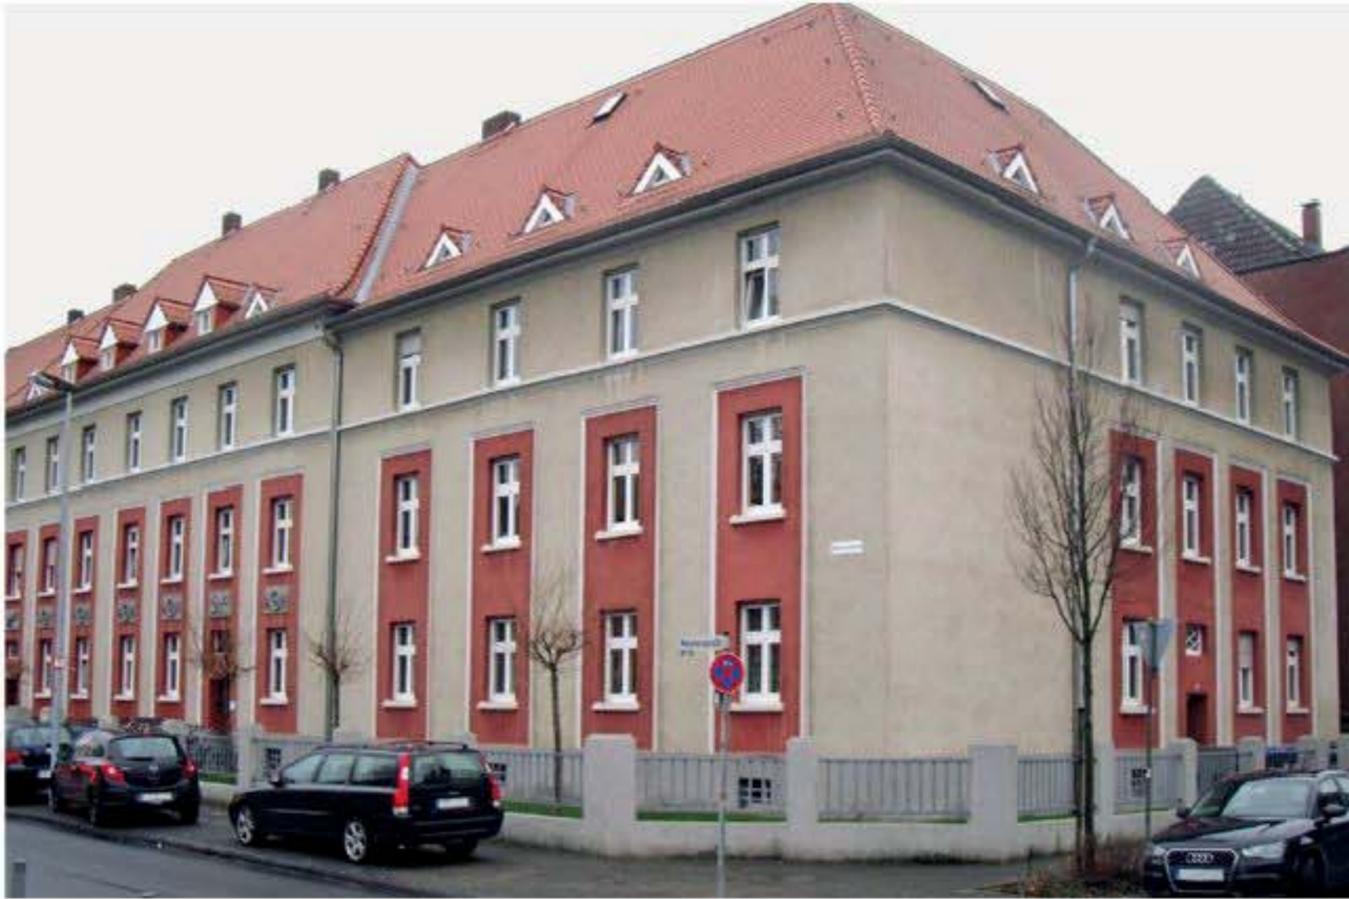
Abb. 1.4: Haus aus den 1920er-Jahren in Münster – an der Außenhülle befinden sich noch Zierelemente, die gesamte Ausführung ist aber deutlich schlichter als bei einem Stadthaus um die Jahrhundertwende

Im Gegensatz zu den aufwendig verzierten Fassaden der Stadthäuser sind die Fassaden der Häuser aus den 1920er- und 1930er-Jahren deutlich schlichter gehalten (siehe [Abb. 1.4](#)).

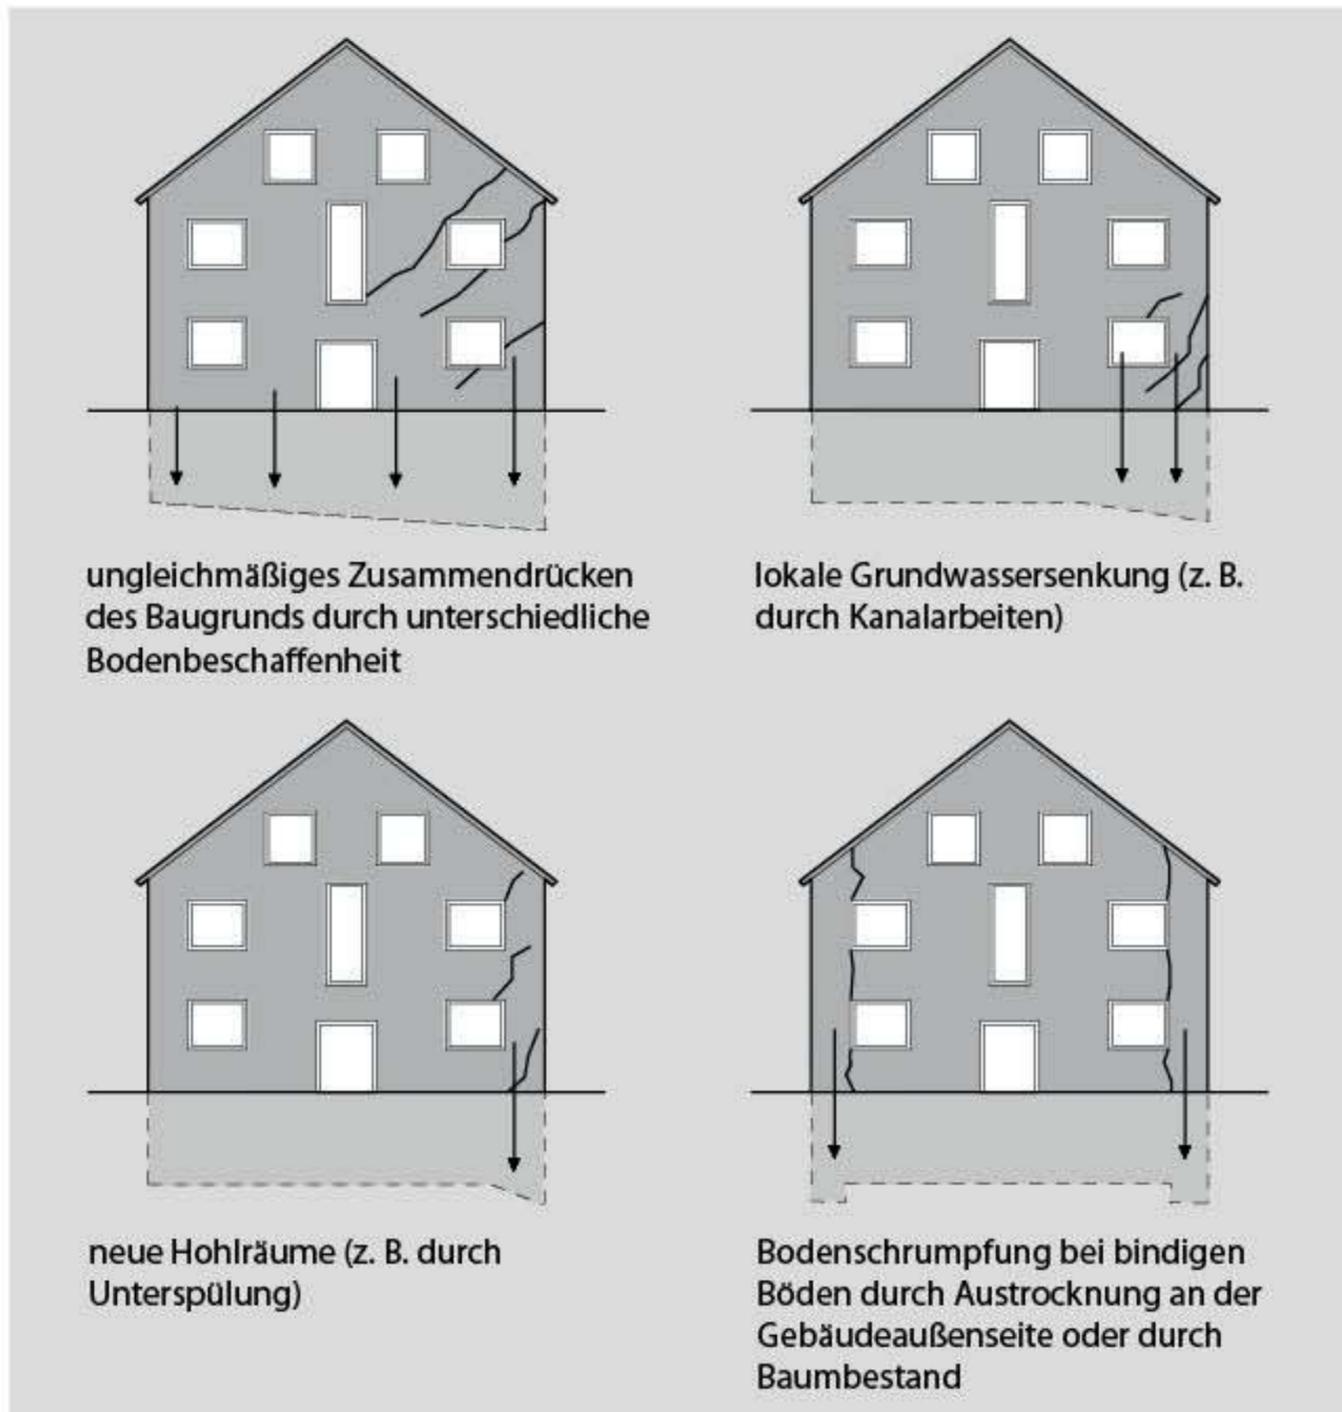
Abb. 2.1: Rissbildungen, die auf Gründungsprobleme hinweisen

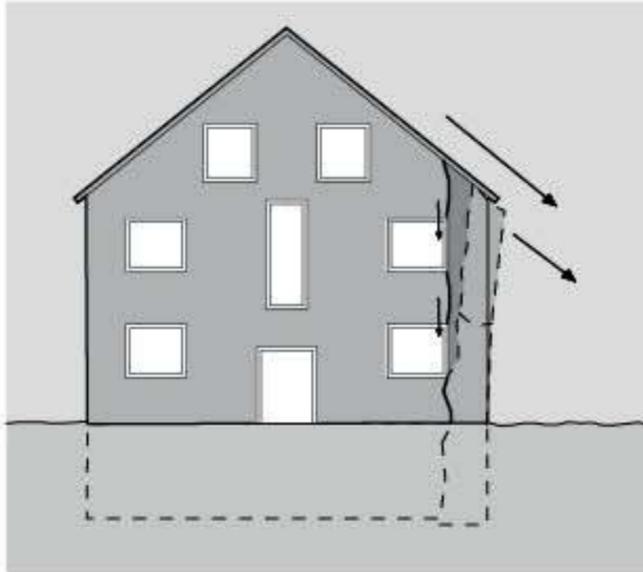
Abb. 2.2: Gefahr der Rissbildung durch Schub- und Scherkräfte

Aufgrund von ungleichmäßigen Setzungen (siehe [Abb. 2.2](#)) kann der Mauerwerksverbund zwischen zwei Außenwände reißen – meist geschieht das an den Mauerwerksecken. Ein gerissener Mauerwerksverbund kann dazu führen, dass die **Scherkräfte** – beispielsweise des Daches – nicht mehr ausreichend aufgenommen werden können. Dann müssen zusätzliche Sicherungsmaßnahmen erfolgen, z. B. sollten die Wände durch einen Holzstützenvorbau gesichert werden.

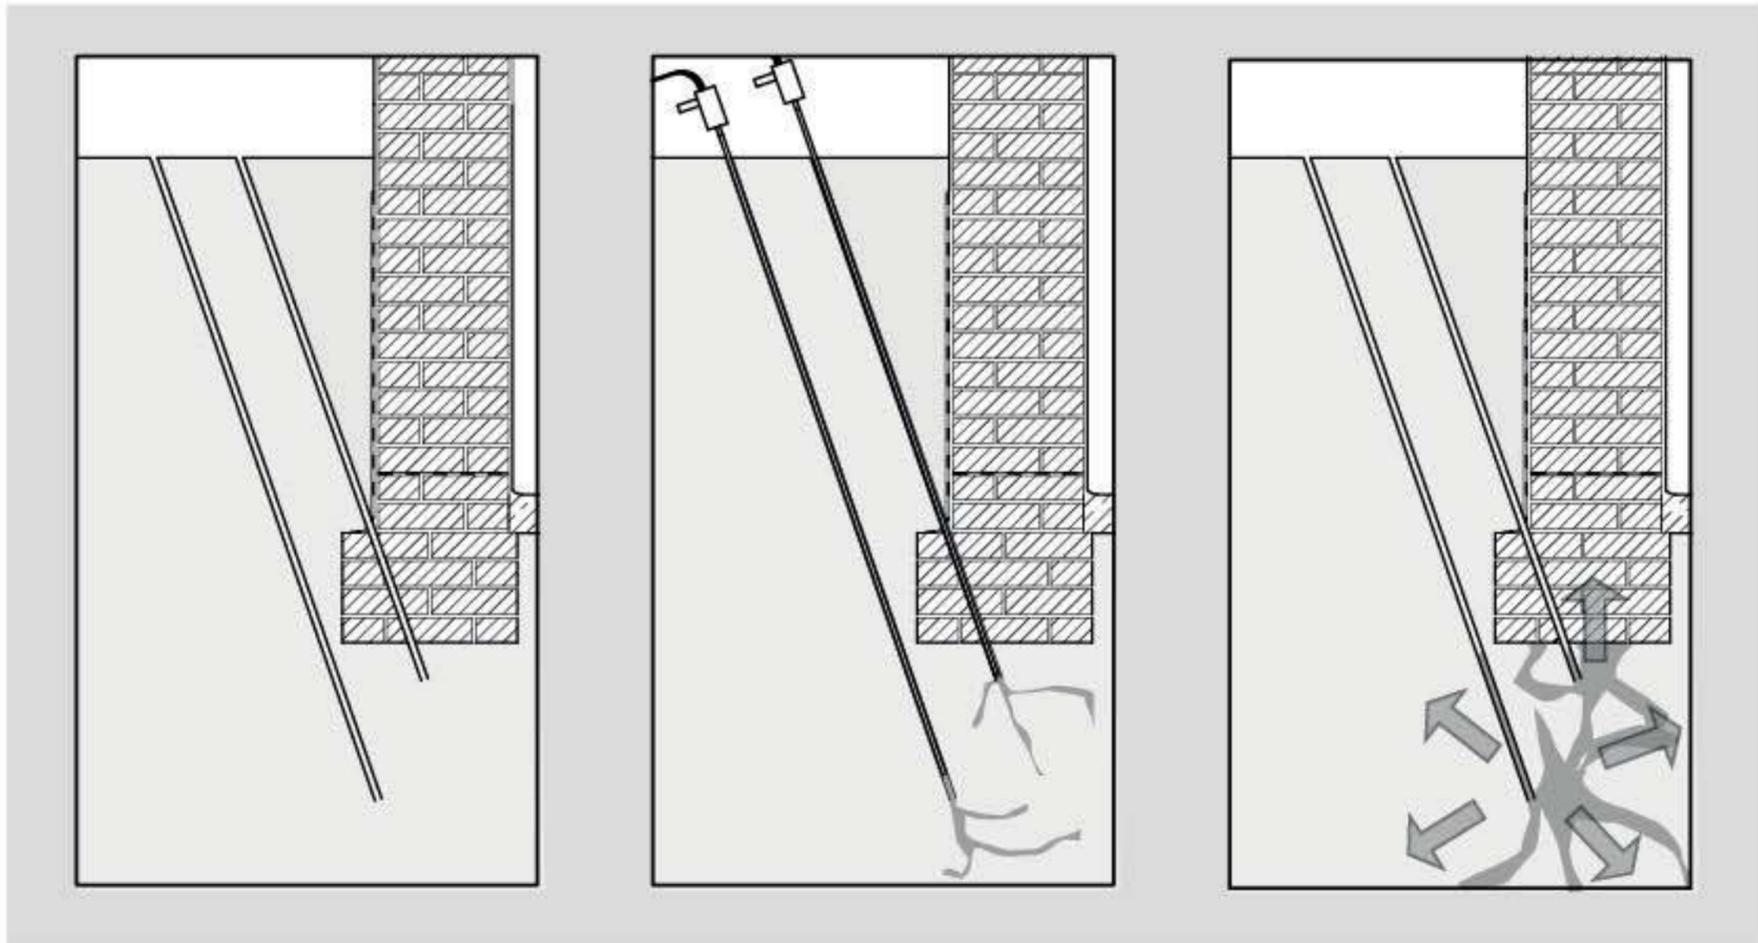
Abb. 2.3: Schematische Darstellung des Baugrundinjektionsverfahrens

Bei dem Injektionsverfahren (siehe [Abb. 2.3](#)) werden üblicherweise zuerst tiefe Löcher mit einem Durchmesser von 14 bis 30 mm durch die Fundamentsohle oder entlang der Fundamente gebohrt. In diese Bohrlöcher werden Injektionslanzen eingeführt, durch die ein schnell aushärtendes, expandierendes Harz unter Druck in den Boden injiziert wird. Dieses Harz verpresst lockere Bodenschichten und schließt Hohlräume. Es gibt aber auch Spezialsysteme, die Belastungen in tiefere Bodenschichten ableiten.

Anwendungsgrenzen zeigen sich bei bindigen Böden. Die verdichtende, ausdehnende Injektion führt zwar auch bei diesen Böden zur kontrollierten Anhebung der Fundamente, dabei entsteht allerdings im umgebenden Erdreich tendenziell ein Porenwasserüberdruck. Wenn sich dieser mit der Zeit wieder abbaut, sind nachträgliche Setzungen möglich, die eine Nachinjektion nötig machen können. Da solche Setzungen auch dazu führen können, dass Risse an den Fassaden entstehen, sollten bereits vorhandene Fassadenrisse erst deutlich zeitversetzt nach einem Baugrundinjektionsverfahren saniert werden. Damit eventuelle Setzungen nach der Anhebung durch die Injektionen schon erfolgt sind.

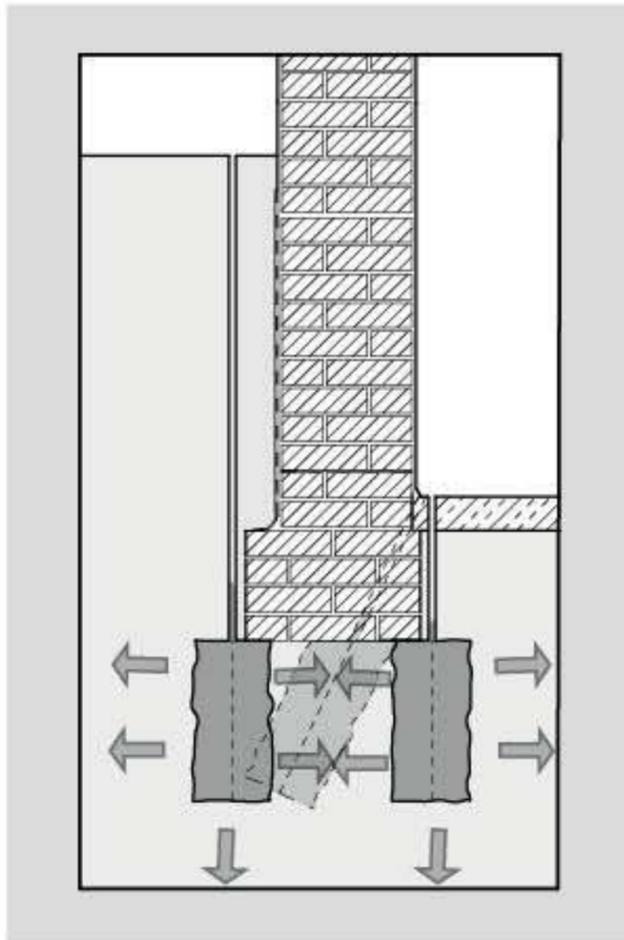
Abb. 2.4: Schematische Darstellung des Düsenstrahlverfahrens

Auch beim Düsenstrahlverfahren (siehe [Abb. 2.4](#)) werden zunächst Bohrungen für Injektionslanzen erstellt. Durch diese wird mit hohem Druck eine Bindemittelsuspension in das Erdreich injiziert. Der Bindemittelstrahl schneidet das Erdreich auf und vermischt das Bindemittel mit dem Erdreich. Dadurch entstehen betonartige stützende Säulen, Wände oder Scheiben, die durch den anfallenden Druck bei der Erstellung zugleich den umgebenden Boden verdichten. Die erreichbare Qualität dieser Körper entspricht meist einem Beton der Güteklasse 12/15, abhängig vom Erdmaterial.

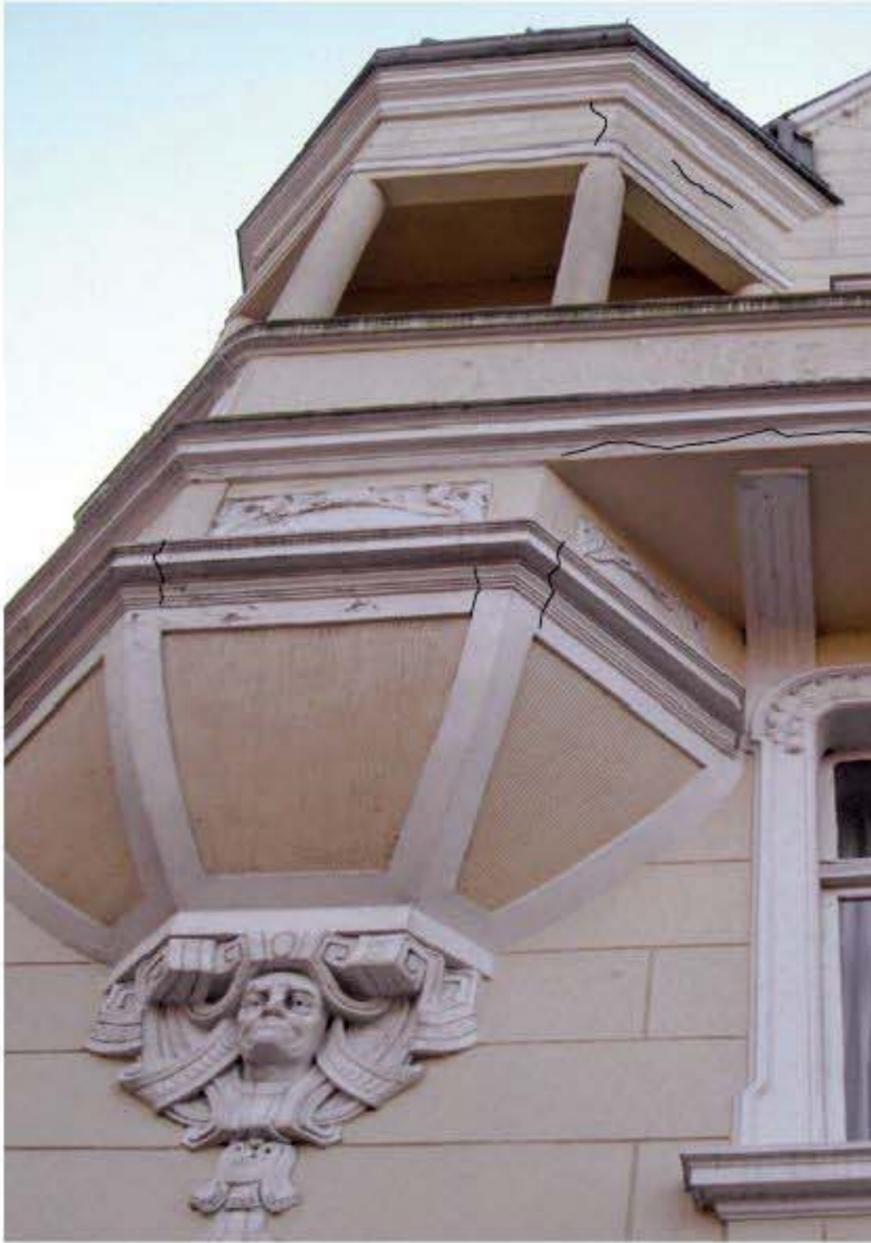
Abb. 4.41: Erker und Balkonkonstruktion an einem Haus der Jahrhundertwende mit Risschäden im Bereich der Eisenträger an Balkon (Unterseite vorn) und Erker (z. B. rechts)

Balkone und Erker sind im Altbau in verschiedensten Konstruktionsformen vorzufinden (siehe [Abb. 4.41](#) bis [4.44](#)):

- eingespannte, freitragende Konstruktionen aus Stahlprofilen (früher „Walzeisen“) mit Verspannungen oder Widerlagern in der Außenwand, meist miteinander verbunden, mit dazwischen betonierte Platten oder aufgelegten Decken (auch freitragende Stahlbetondecken waren schon um die Wende zum 20. Jahrhundert als „Eisenbeton“ bekannt)
- auskragende Konstruktionen aus Werksteinen oder Ziegeln, auch hier oft mit entsprechenden Widerlagern oder Zugeisen
- Holzkonstruktionen, teilweise aus durchlaufenden Balken der Holzbalkendecke
- Konstruktionen mit Konsolen aus Eisen, Holz oder Werkstein und Kombinationen dieser Baustoffe, diese wiederum teilweise mit Stuck auf Rabbitzgewebe verkleidet

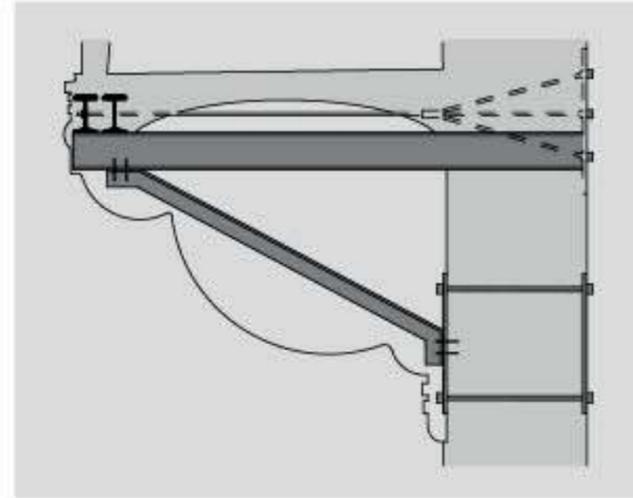
Abb. 4.42: Schema eines Balkons auf Eisenkonsolen mit Stuckverkleidung auf Rabbitzgewebe und längsliegender preußischer Kappe als Boden (Quelle: Ahnert/Krause, 2014, S. 187)

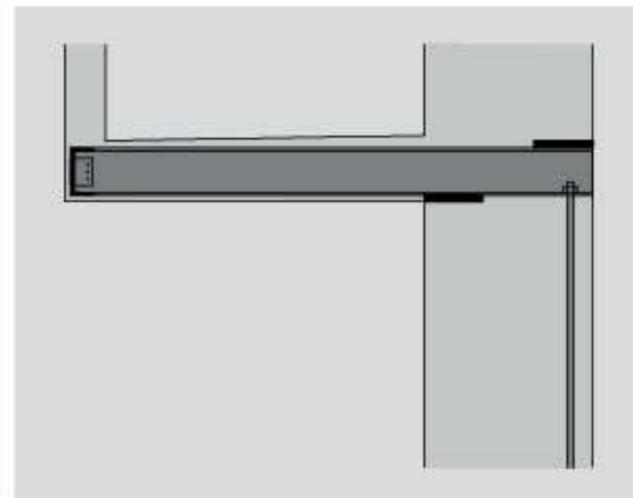
Abb. 4.43: Schema eines einseitig eingespannten Balkons aus Eisenträgern (Quelle: Ahnert/Krause, 2014, S. 183)

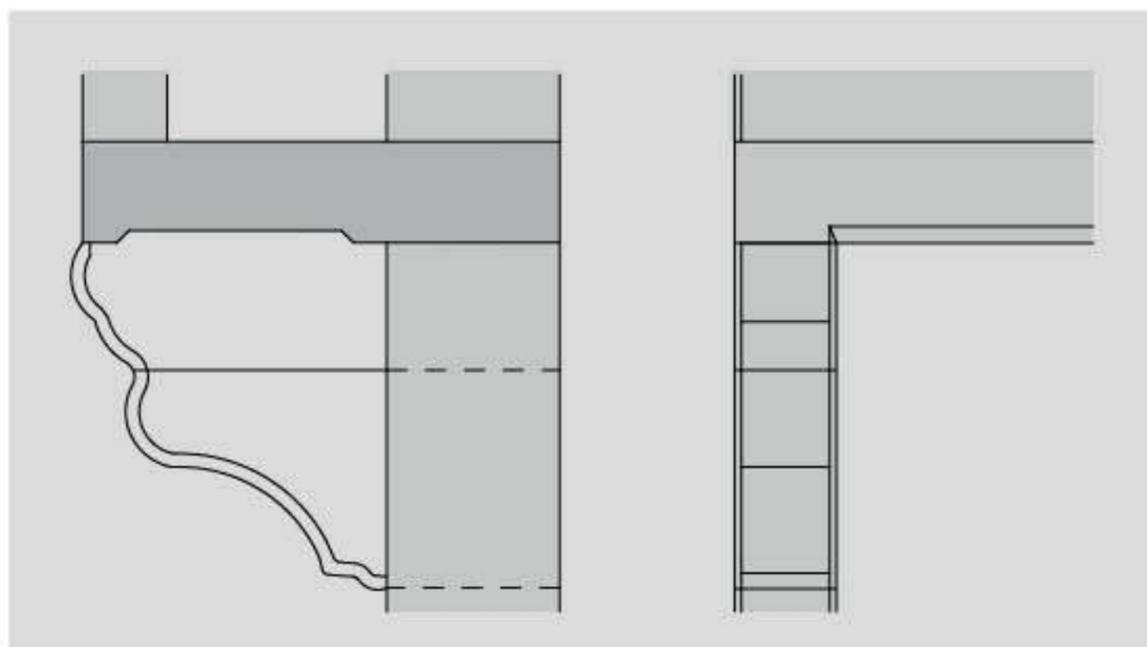
Abb. 4.44: Schema von Konsolen aus Werkstein mit aufgelegter Werksteinplatte als Erker oder Balkonkonstruktion; Schnitt und Ansicht derselben Konstruktion (Quelle: Ahnert/Krause, 2014, S. 177)

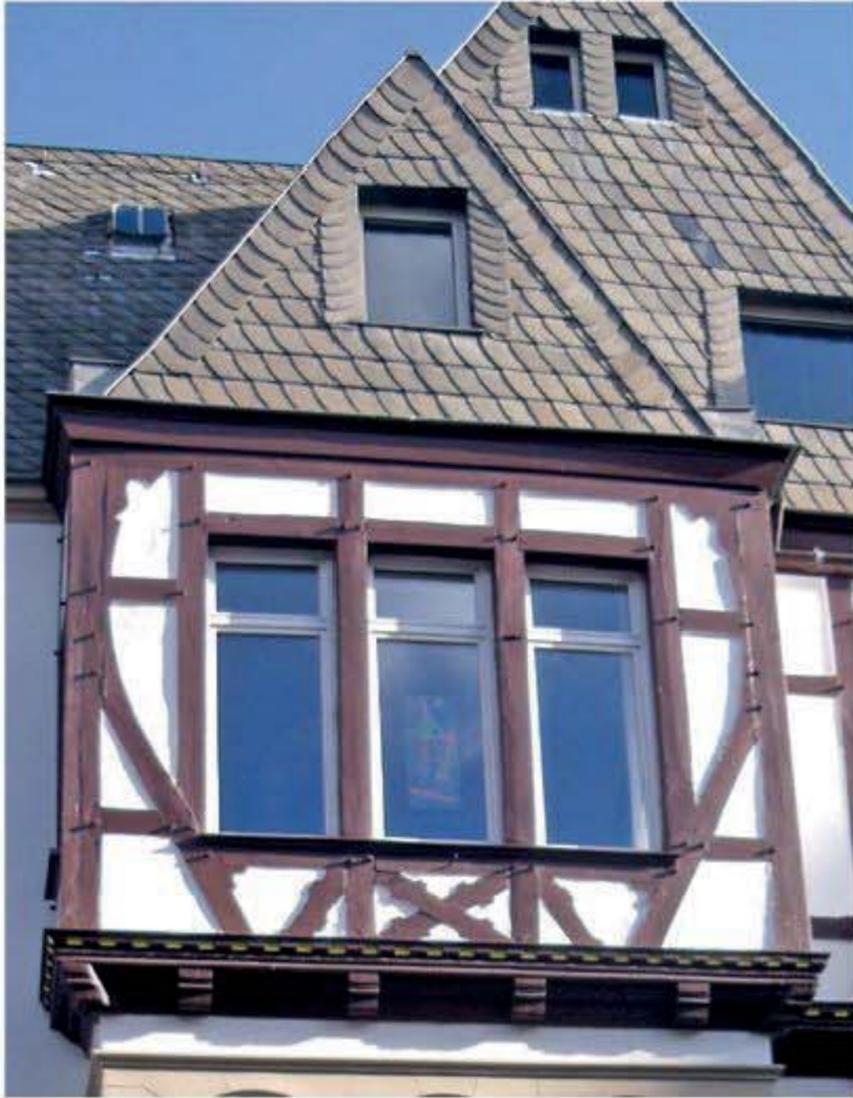
Abb. 4.45: Erker aus Fachwerk

Erker aus Fachwerk sind bei Stadthäusern der Jahrhundertwende als gestalterisches Element bei sonstiger Massivbauweise eingesetzt worden (siehe [Abb. 4.45](#)).

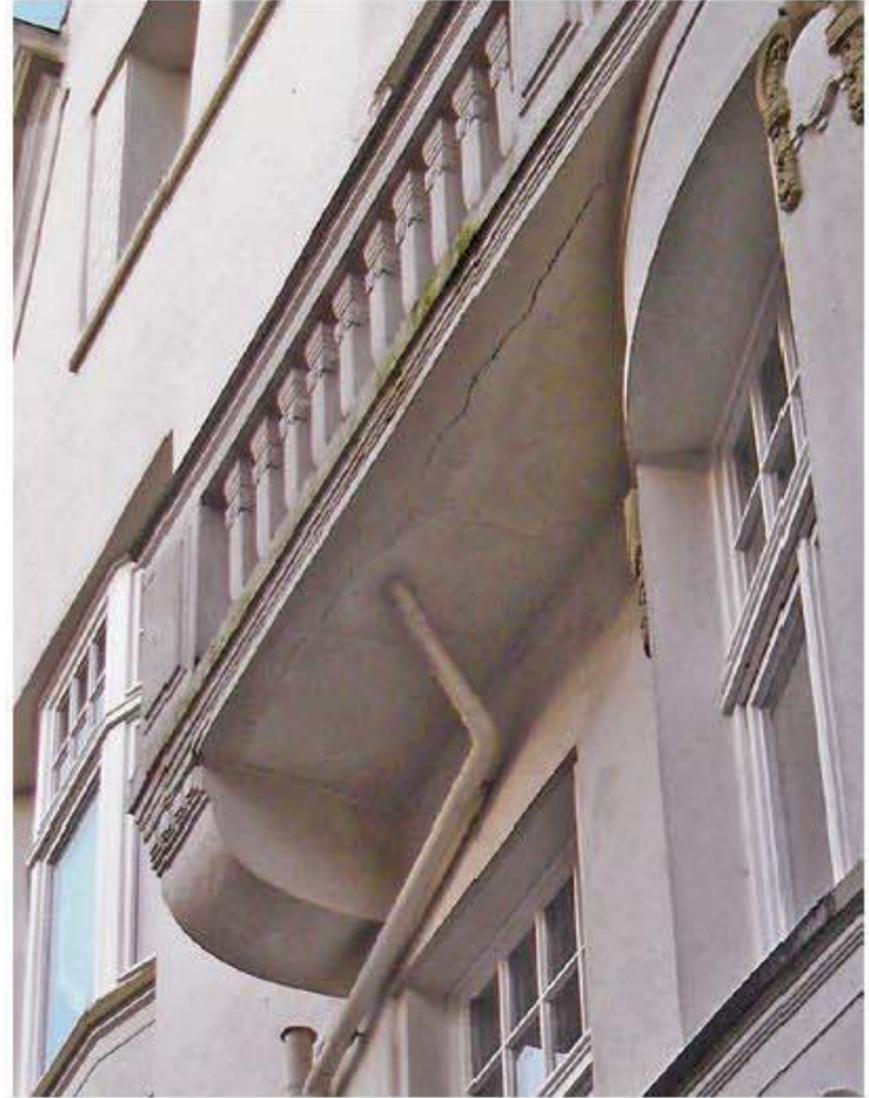
Abb. 4.46: Sichtbare Schäden an den Stahlträgern eines Balkons

Typische Rissbildungen geben allerdings oft Aufschluss über die darunter liegende Konstruktion. Die [Abb. 4.46](#) z. B. zeigt das typische Schadensbild korrodierender Träger an einem Balkon und lässt damit die Feststellung zu, dass es sich um eine Stahlträgerkonstruktion und nicht um eine Stahlbetondecke handelt.

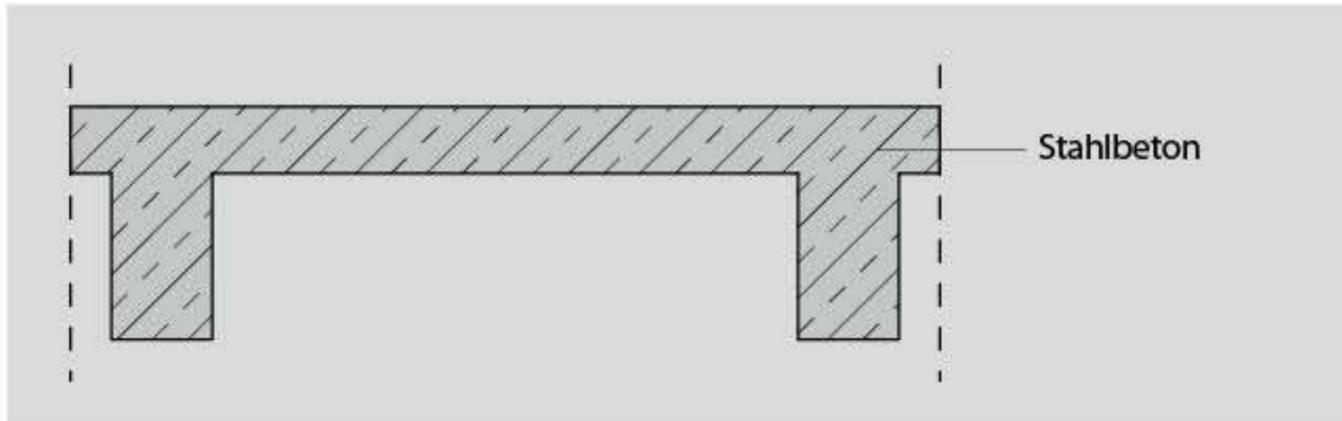
Abb. 8.2: Stahlbetonrippendecke mit sichtbaren Balken

Ab den 1920er-Jahren wurden Geschossdecken vermehrt aus Stahlbeton hergestellt. Frühe Konstruktionen, die **Stahlbetonrippendecken** (siehe [Abb. 8.2](#)), bestehen häufig aus Stahlbetonbalken, oft mit Bimszuschlag, und einer mitvergossenen Deckplatte. Die Stahlbetonbalken können sichtbar ausgebildet oder verkleidet sein, beispielsweise mit Putz auf Rabbitzgewebe. Später bilden sich die bekannten ebenen **Stahlbetondecken** heraus.

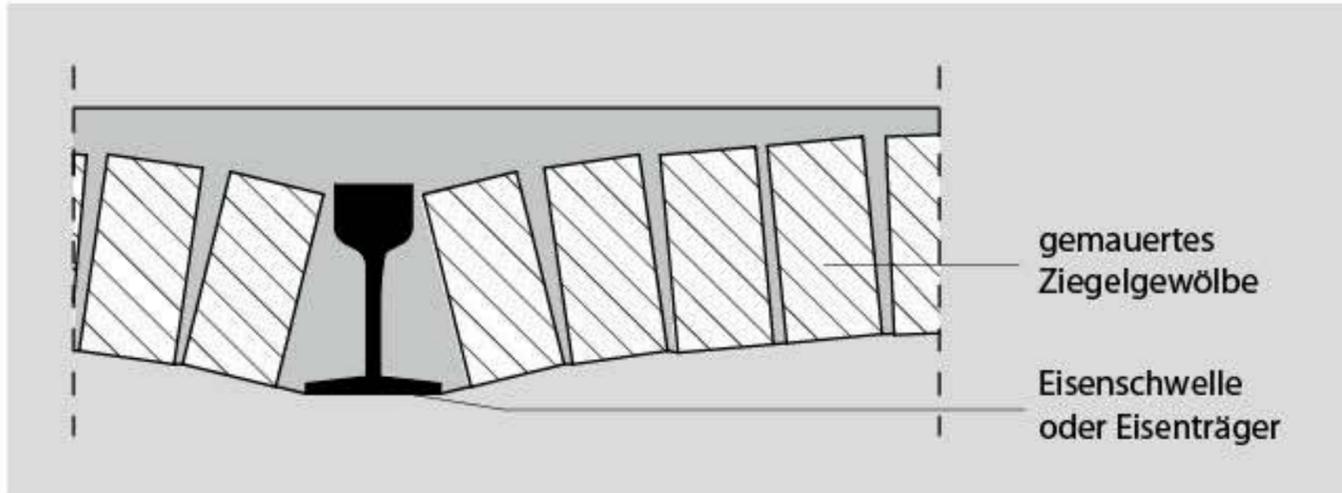
Abb. 8.3: Preußische Kappendecke, eine Ausführungsform einer Massivdecke

Kellerdecken wurden bei älteren Gebäuden vorwiegend als Massivdecken ausgebildet, da wegen der Feuchtigkeit eine Holzbalkendecke als wenig dauerhaft angesehen wurde. Die Entwicklung geht hier von gemauerten Gewölben, die meist Halbbögen bilden, zu flachen gemauerten Bögen, die zwischen Eisenbalken gemauert werden (siehe [Abb. 8.3](#)).

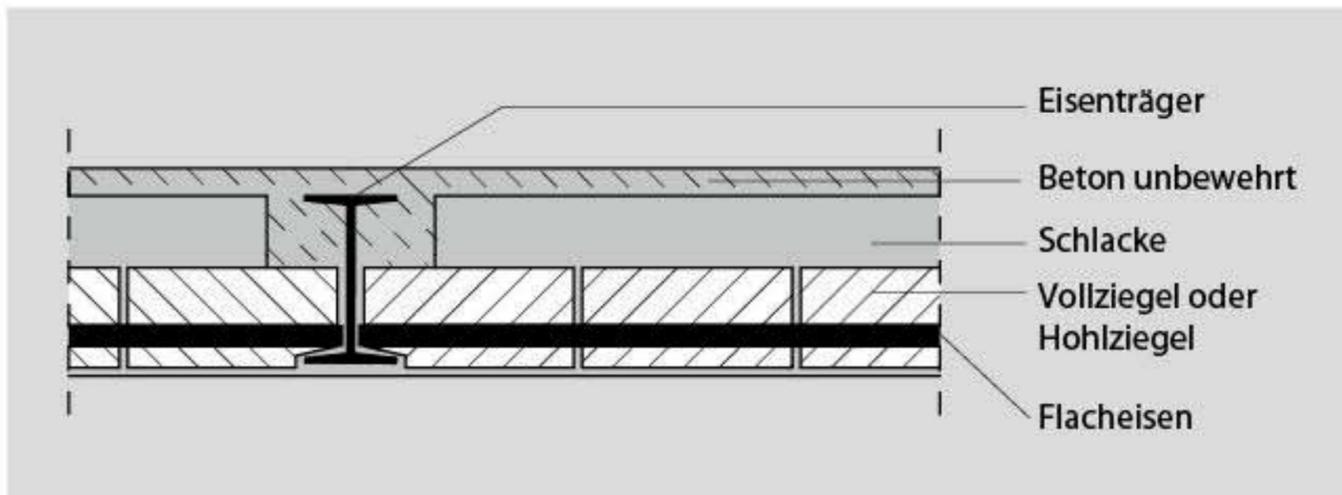
Abb. 8.4: Konstruktionsaufbau einer Kleinerschen Decke

Mit der Entwicklung der „**Kleinerschen Decke**“ (siehe [Abb. 8.4](#)) wurde eine große Anzahl von ebenen tragenden Füllkonstruktionen sog. Steineisendecken entwickelt.

Bei der Kleinerschen Decke wurden zuerst Vollziegel mit dazwischenliegenden Flacheisen verwendet; spätere Konstruktionen verwendeten ausgeklügelte Hohlziegelformen mit einem Zementmörtelverguss. Diese Decken waren nicht nur ökonomischer herzustellen als gewölbte Decken, es entstand auch kein Gewölbeschub mehr (Ahnert/Krause, 2014, S. 77–90).

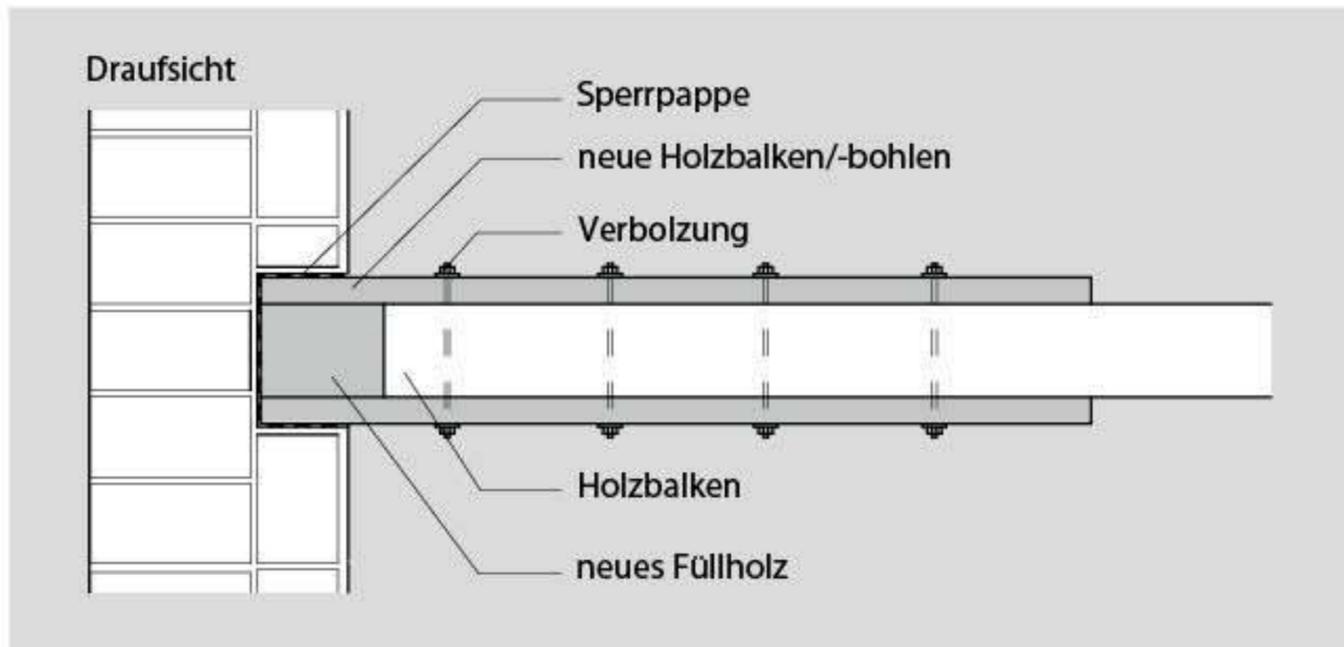
Abb. 8.5: Anlaschen von Bohlen zur Sanierung von Balkenköpfen

Zur neuen Lastübertragung auf das Mauerwerk können Balken oder Bohlen an die Holzbalken angeschraubt werden, auch als Anlaschen bezeichnet, wobei das Mauerauflager verbreitert werden muss.

Es wird empfohlen, eine Sperrpappe zwischen Mauerwerk und Balken einzubauen und eine Luftschicht am Balkenkopf zwischen Außenmauerwerk und Balkenende zu gewährleisten, um den Transport von Feuchte über das Mauerwerk in den Balken zu minimieren (siehe [Abb. 8.5](#)).

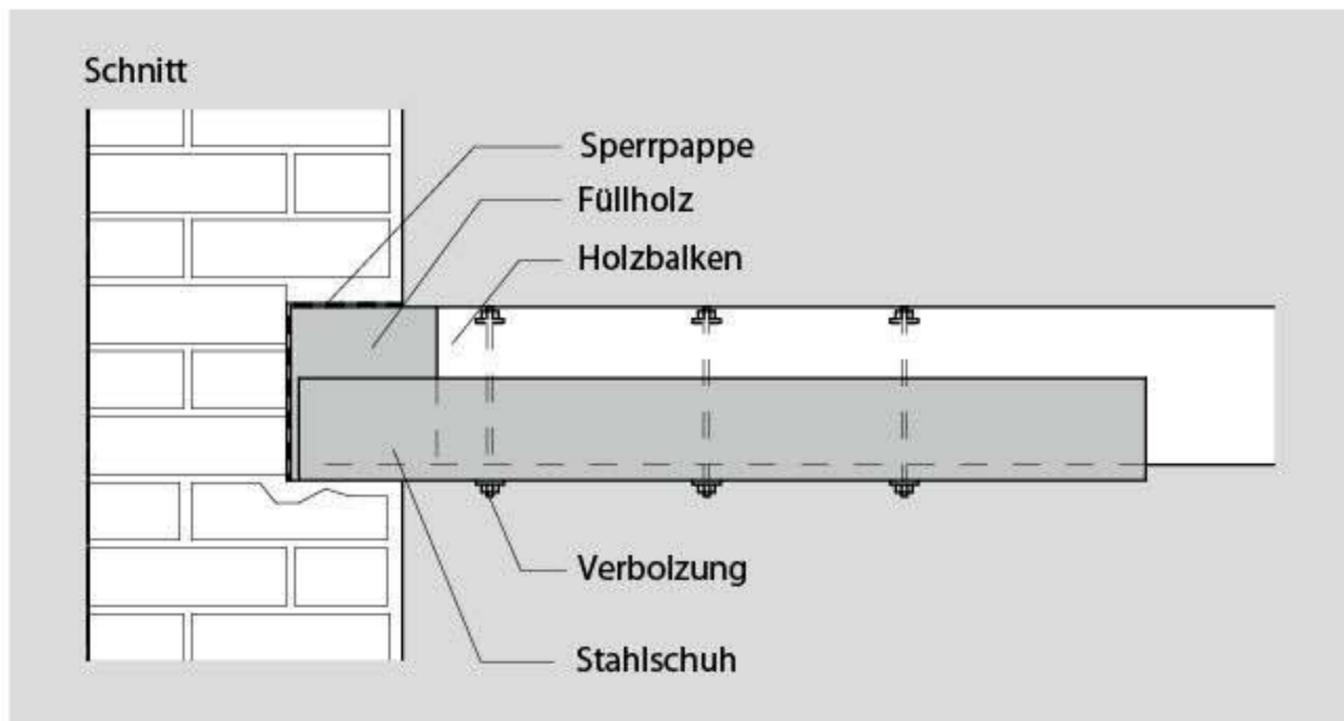
Abb. 8.6: Einbau von Stahlschuhen zur Sanierung von Balkenköpfen

Eine zweite Möglichkeit ist, **Stahlschuhe** (Winkeleisen) mit Rostschutzanstrich von unten mit dem Balken zu verschrauben und damit das Auflager zu ersetzen (siehe [Abb. 8.6](#) und [8.7](#)).

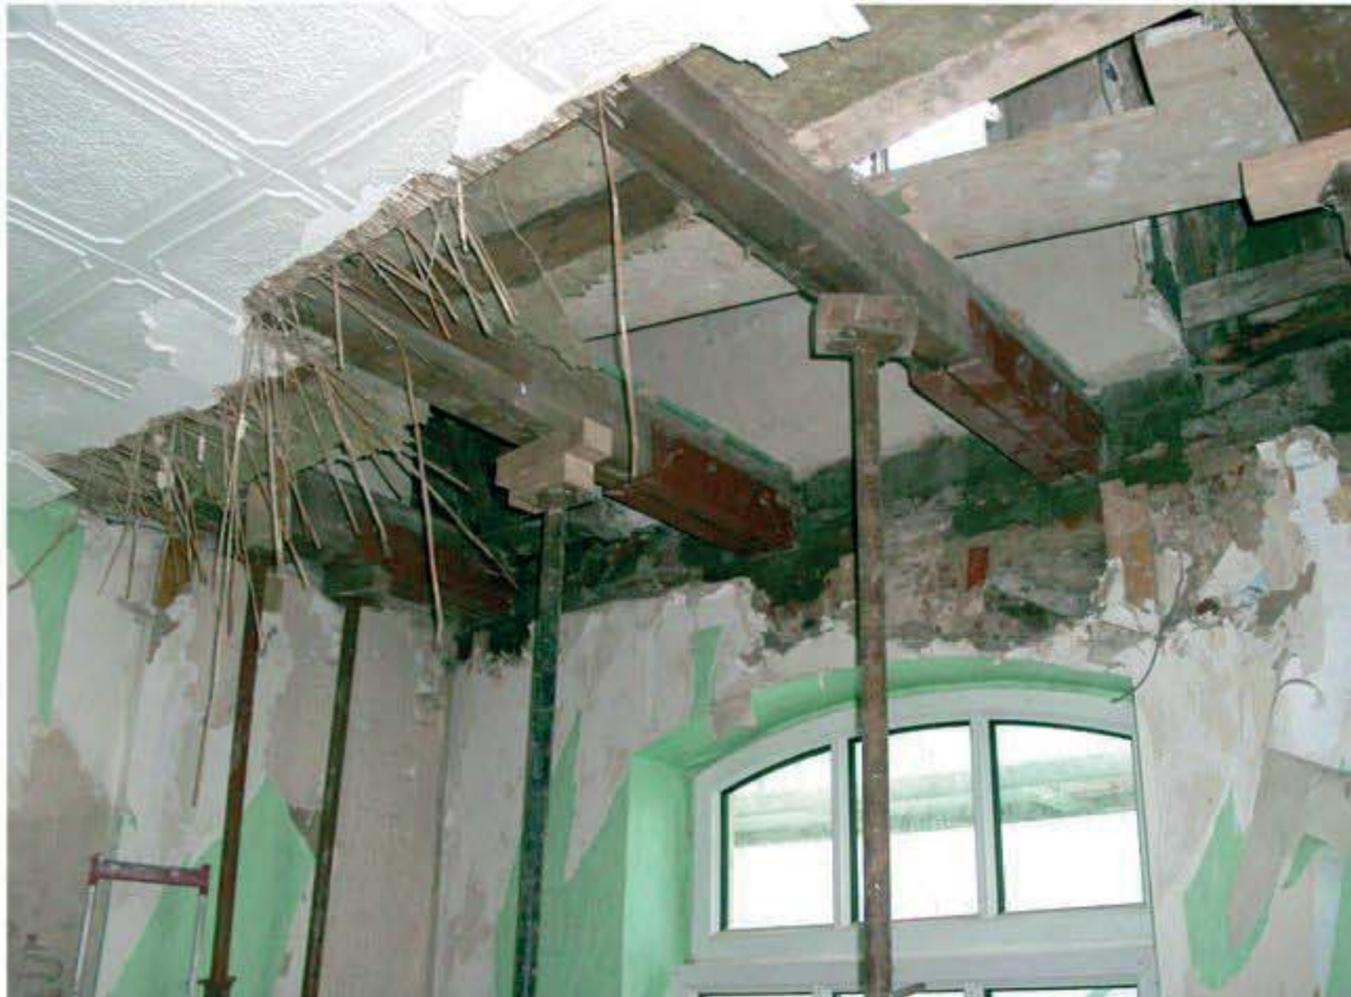
Abb. 8.7: Entfernter Putz, Blindboden und Fußboden und Einbau von Stahlschuhen
