2.1 Unterputzinstallation

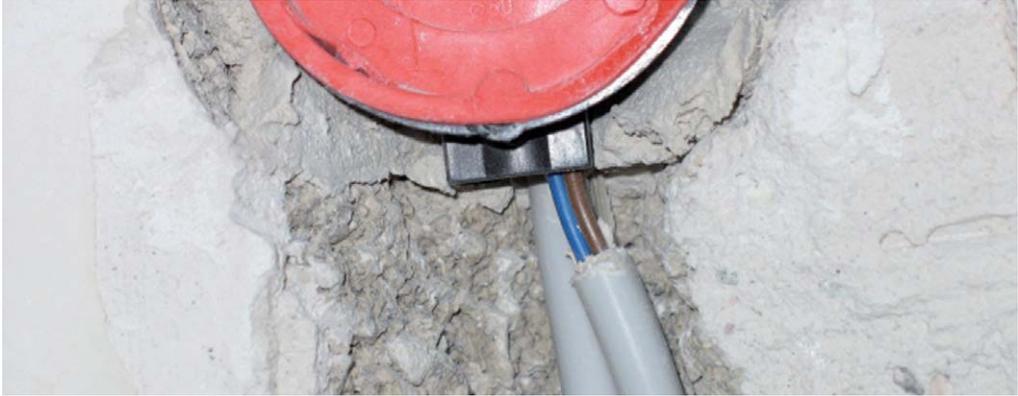
Bild 2.1 zeigt eine Leitung, deren Leitungsmantel nicht bis in die Unterputzdose geführt wurden.

1. DIN VDE 0100-410 VDE 0100-410:2007-06, Abschnitt 4.12.1

– Schutzmaßnahmen gegen elektrischen Schlag:

Nach der Norm ist bei dieser Konstellation die doppelte Isolierung der Leitung nicht mehr durchgängig gegeben.

Bei Kabel und Leitungen wird der Schutz gegen elektrischen Schlag in der Regel durch die Anwendung der Schutzmaßnahme „Doppelte oder Verstärkte Isolierung“ sichergestellt. Dies ist selbstverständlich in der oben aufgeführten Konstellation nicht mehr gegeben.

2. DIN VDE 0100-520 VDE 0100-520:2013-06, Abschnitt 521.10:

Die hier sichtbaren Aderleitungen (basisisolierte Leiter) dürfen nicht direkt im Putz verlegt werden.

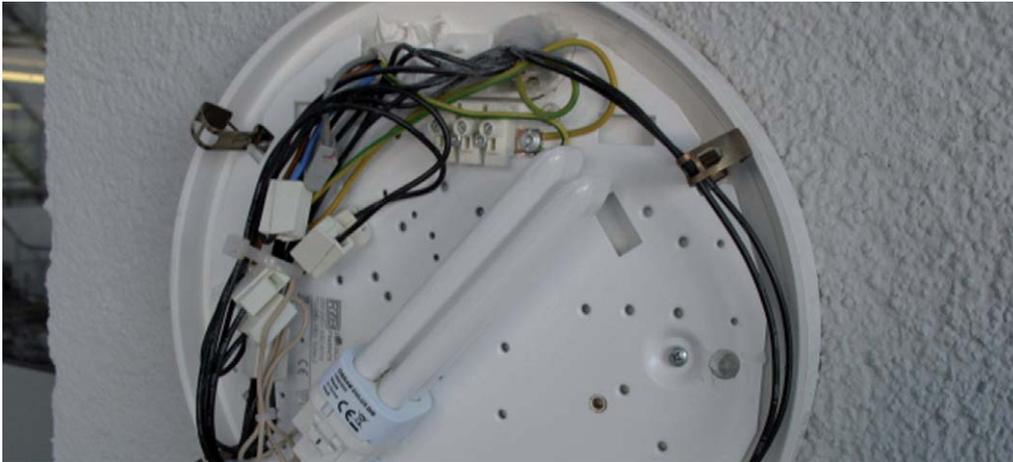
Bild 2.2 zeigt eine nicht fachgerecht ausgeführte Klemmverbindung zur Schaltung der Leuchte auf die Sicherheitsbeleuchtung eines Gebäudes.

Der im Bild gezeigte Sachverhalt ist auf alle Leuchten übertragbar.

1. DIN VDE 0100-520 VDE 0100-520:2013-06, Abschnitt 526.5:

Da die Leuchte vom Hersteller nicht ausdrücklich zur Anordnung dieser Klemmen zugelassen bzw. vorgesehen ist (dies wäre nach der oben genannten Norm die einzige Möglichkeit, so zu verfahren), ist diese Vorgehensweise aus normativer und natürlich auch aus handwerklicher Sicht zu beanstanden.

Der oben beschriebene Sachverhalt fordert bei der Nutzung elektrischer Betriebsmittel, wie z.B. Leuchten, die ausdrückliche Zulassung des Herstellers und die Vorsehung eines hierfür geeigneten Klemmraumes.
